Disfunzione acuta di una bioprotesi Liotta in sede mitralica a otto anni dall'impianto

(Ital Heart J Suppl 2002; 3 (7): 776-778)

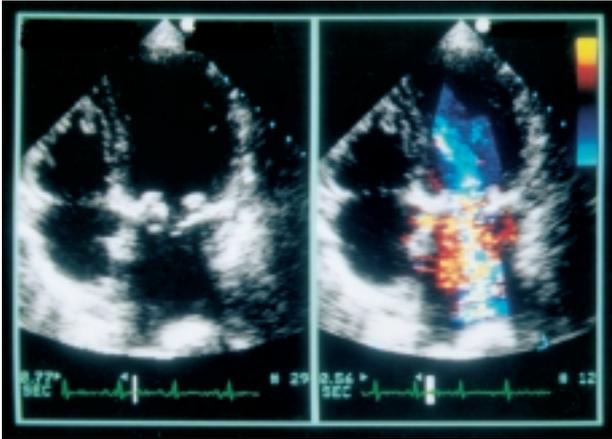
rante. All'ascoltazione vi era un primo tono ridotto, un secondo tono normale, un soffio sistolico puntale 5/6 irradiato alla spalla sinistra, un breve soffio protodiastolico su Erb e rantoli diffusi polmonari. La radiografia del torace evidenziava il tipico quadro a vetro smerigliato dell'edema polmonare alveolare. L'ecocardiogramma mostrava insufficienza massiva della protesi mitralica per lacerazione di due dei lembi protesici che prolassavano ampiamente all'interno dell'atrio sinistro. I margini liberi dei lembi lacerati presentavano ciascuno una piccola area molto ecoriflettente che venne interpretata come una deposizione calcifica (Fig. 1). Era presente inoltre un'insufficienza aortica lieve, un ventricolo sinistro di normali dimensioni e cinetica (diametro telediastolico 50 mm, diametro telesistolico 29 mm, frazione di eiezione 73%) e una lieve insufficienza tricuspide con pressione sistolica polmonare stimata di 56 mmHg.

Figura 1. Ecocardiografia transtoracica, proiezione 4 camere apicale, che mostra due minute calcificazioni dei lembi valvolari, prolassanti in atrio sinistro, con insufficienza severa della protesi.

La paziente venne sottoposta a intervento cardiocirurgico d'urgenza, la protesi malfunzionante venne rimossa e sostituita con una bioprotesi Hancock II 27 mm. La paziente rimase sempre apiretica e gli esami emocolorali seriati risultarono sempre

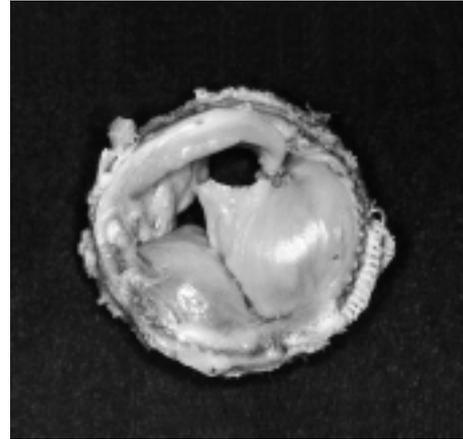
Figura 2. Espianto chirurgico della bioprotesi Liotta impiantata in sede mitralica con lacerazione delle cuspidi destra e sinistra a livello della commissura interposta.

L'esame macroscopico della bioprotesi confermò che la disfunzione era dovuta a un'insufficienza severa conseguente ad una lacerazione della cuspidi destra e di quella sinistra, a livello della commissura interposta (Fig. 2).

La presenza di calcificazioni anche minime, ma strategicamente localizzate alle commissure, dove maggiore è lo stress, riduce quindi la resistenza meccanica dei lembi e favorisce la comparsa di lacerazioni secondarie. La maggiore incidenza di queste lacerazioni sulla cuspidè destra è conseguenza della maggior estensione di questo lembo, che, in base alla legge di Laplace, risulta sottoposto ad una maggiore tensione. La storia clinica della paziente che abbiamo descritto in questo lavoro mostra come questo tipo di malfunzionamento possa verificarsi in modo improvviso, in pieno benessere, senza essere preceduto da alcun segno premonitore e talmente severo da richiedere la sostituzione d'urgenza della protesi.

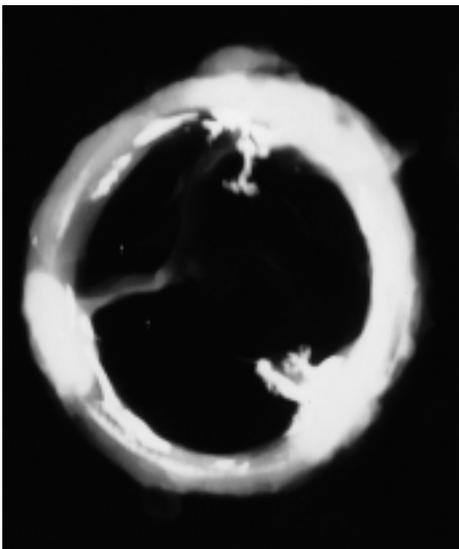
L'esame microradiografico rivelò la presenza di minute deposizioni calcifiche commissurali più evidenti in corrispondenza delle cuspidi lacerate (Fig. 3).

Figura 3. Microradiografia della protesi espantata che dimostra la presenza di minute calcificazioni commissurali.
