Disfunzione acuta di una bioprotesi Liotta in sede mitralica a otto anni dall'impianto

(Ital Heart J Suppl 2002; 3 (7): 776-778)

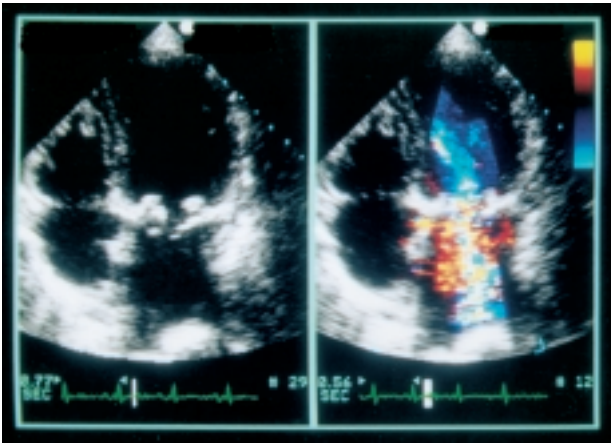
rante. All'ascoltazione vi era un primo tono ridotto, un secondo tono normale, un soffio sistolico puntale 5/6 irradiato alla spalla sinistra, un breve soffio protodiastolico su Erb e rantoli diffusi polmonari. La radiografia del torace evidenziava il tipico quadro a vetro smerigliato dell'edema polmonare alveolare. L'ecocardiogramma mostrava insufficienza massiva della protesi mitralica per lacerazione di due dei lembi protesici che prolassavano ampiamente all'interno dell'atrio sinistro. I margini liberi dei lembi lacerati presentavano ciascuno una piccola area molto ecoriflettente che venne interpretata come una deposizione calcifica (Fig. 1). Era presente inoltre un'insufficienza aortica lieve, un ventricolo sinistro di normali dimensioni e cinetica (diametro telediastolico 50 mm, diametro telesistolico 29 mm, frazione di eiezione 73%) e una lieve insufficienza tricuspide con pressione sistolica polmonare stimata di 56 mmHg.

Figura 1. Ecocardiografia transtoracica, proiezione 4 camere apicale, che mostra due minute calcificazioni dei lembi valvolari, prolassanti in atrio sinistro, con insufficienza severa della protesi.

La paziente venne sottoposta a intervento cardiocirurgico d'urgenza, la protesi malfunzionante venne rimossa e sostituita con una bioprotesi Hancock II 27 mm. La paziente rimase sempre apiretica e gli esami emocolorali seriati risultarono sempre

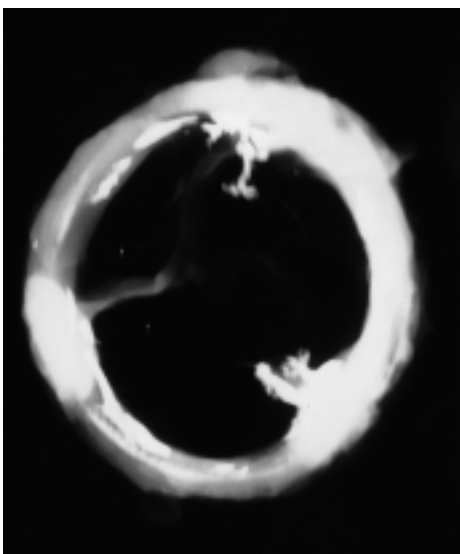
L'esame microradiografico rivelò la presenza di minute deposizioni calcifiche commissurali più evidenti in corrispondenza delle cuspidi lacerate (Fig. 3).

Figura 3. Microradiografia della protesi espantata che dimostra la presenza di minute calcificazioni commissurali.

La presenza di calcificazioni anche minime, ma strategicamente localizzate alle commissure, dove maggiore è lo stress, riduce quindi la resistenza meccanica dei lembi e favorisce la comparsa di lacerazioni secondarie. La maggiore incidenza di queste lacerazioni sulla cuspidè destra è conseguenza della maggior estensione di questo lembo, che, in base alla legge di Laplace, risulta sottoposto ad una maggiore tensione. La storia clinica della paziente che abbiamo descritto in questo lavoro mostra come questo tipo di malfunzionamento possa verificarsi in modo improvviso, in pieno benessere, senza essere preceduto da alcun segno premonitore e talmente severo da richiedere la sostituzione d'urgenza della protesi.
