Disfunzione acuta di una bioprotesi Liotta in sede mitralica a otto anni dall'impianto

Paolo Ius, Claudio Biffis*, Carlo Valfré

U.O. di Cardiocirurgia, Dipartimento Cardiovascolare, *Dipartimento di Radiologia, Ospedale Regionale S. Maria dei Battuti, Treviso

(Ital Heart J Suppl 2002; 3 (7): 776-778)

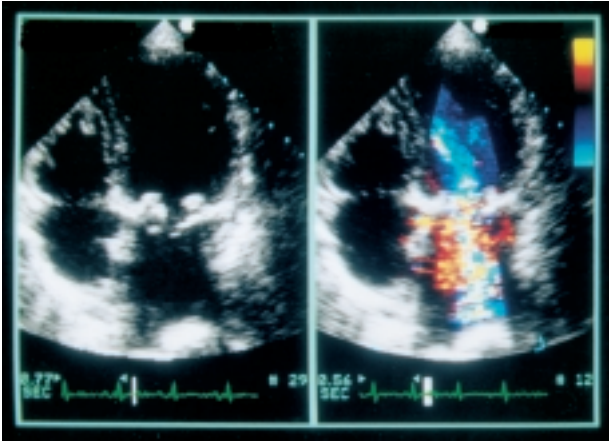
rante. All'ascoltazione vi era un primo tono ridotto, un secondo tono normale, un soffio sistolico puntale 5/6 irradiato alla spalla sinistra, un breve soffio protodiastolico su Erb e rantoli diffusi polmonari. La radiografia del torace evidenziava il tipico quadro a vetro smerigliato dell'edema polmonare alveolare. L'ecocardiogramma mostrava insufficienza massiva della protesi mitralica per lacerazione di due dei lembi protesici che prolassavano ampiamente all'interno dell'atrio sinistro. I margini liberi dei lembi lacerati presentavano ciascuno una piccola area molto ecoriflettente che venne interpretata come una deposizione calcifica (Fig. 1). Era presente inoltre un'insufficienza aortica lieve, un ventricolo sinistro di normali dimensioni e cinetica (diametro telediastolico 50 mm, diametro telesistolico 29 mm, frazione di eiezione 73%) e una lieve insufficienza tricuspide con pressione sistolica polmonare stimata di 56 mmHg.

Figura 1. Ecocardiografia transtoracica, proiezione 4 camere apicale, che mostra due minute calcificazioni dei lembi valvolari, prolassanti in atrio sinistro, con insufficienza severa della protesi.

La paziente venne sottoposta a intervento cardiocirurgico d'urgenza, la protesi malfunzionante venne rimossa e sostituita con una bioprotesi Hancock II 27 mm. La paziente rimase sempre apiretica e gli esami emocoloriali seriati risultarono sempre

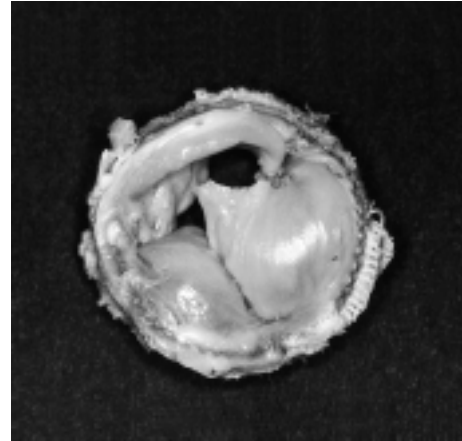
Figura 2. Espianto chirurgico della bioprotesi Liotta impiantata in sede mitralica con lacerazione delle cuspidi destra e sinistra a livello della commissura interposta.

L'esame macroscopico della bioprotesi confermò che la disfunzione era dovuta a un'insufficienza severa conseguente ad una lacerazione della cuspidi destra e di quella sinistra, a livello della commissura interposta (Fig. 2).

La presenza di calcificazioni anche minime, ma strategicamente localizzate alle commissure, dove maggiore è lo stress, riduce quindi la resistenza meccanica dei lembi e favorisce la comparsa di lacerazioni secondarie. La maggiore incidenza di queste lacerazioni sulla cuspidè destra è conseguenza della maggior estensione di questo lembo, che, in base alla legge di Laplace, risulta sottoposto ad una maggiore tensione. La storia clinica della paziente che abbiamo descritto in questo lavoro mostra come questo tipo di malfunzionamento possa verificarsi in modo improvviso, in pieno benessere, senza essere preceduto da alcun segno premonitore e talmente severo da richiedere la sostituzione d'urgenza della protesi.

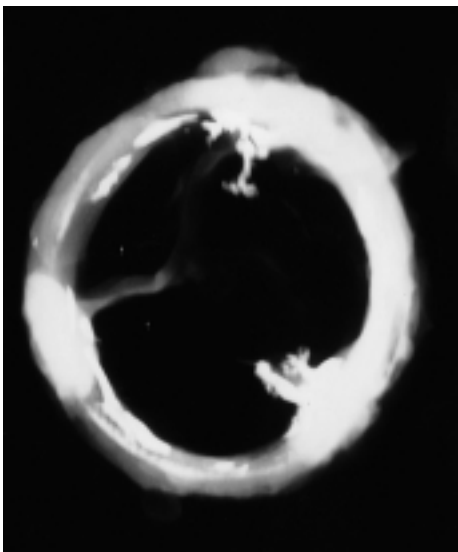
L'esame microradiografico rivelò la presenza di minute deposizioni calcifiche commissurali più evidenti in corrispondenza delle cuspidi lacerate (Fig. 3).

Figura 3. Microradiografia della protesi espantata che dimostra la presenza di minute calcificazioni commissurali.
